La red viaria, bajo la lupa

EL 30% DE LAS BARRERAS DE SEGURIDAD INSTALADAS EN LAS CARRETERAS ESPAÑOLAS PRESENTAN DEFECTOS DE CONSERVACIÓN

Deformaciones, oxidación o extremos sin enterrar podrían afectar al correcto funcionamiento de estos elementos en caso de impacto

Madrid. - Viernes, 29 de julio de 2016

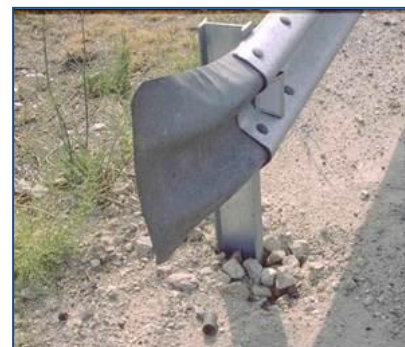
Cola de pez

Las terminaciones en “cola de pez” son un tratamiento del extremo de la barrera actualmente en desuso y no recomendado en las normativas técnicas en vigor debido al riesgo de empotramiento.

Pese a ello, el 9% de las barreras de seguridad de las carreteras españolas aún cuentan con este tipo de extremos, tal y como se desprende de la investigación realizada por la Asociación Española de la Carretera.
